**INFORME DE ESTUDIO  
TERMOGRÁFICO EN LOS  
EDIFICIOS DEL DE UAH  
(Univ. de Alcalá de Henares)**

Fecha: 07/02/2012

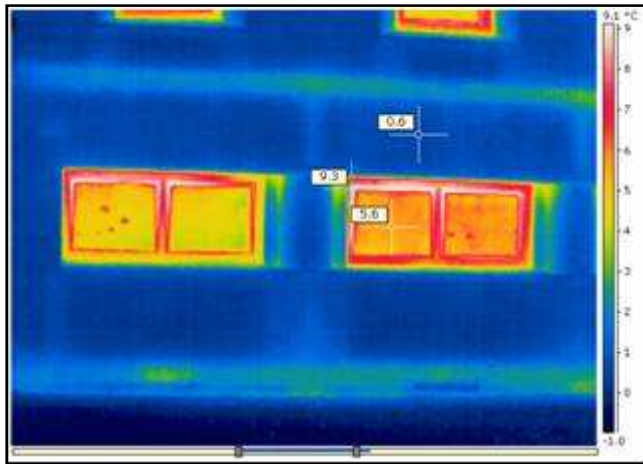
Figura 1: Vista de la fachada del edificio.

Pérdidas de calor, a través de la unión del marco de la ventana con la fachada.

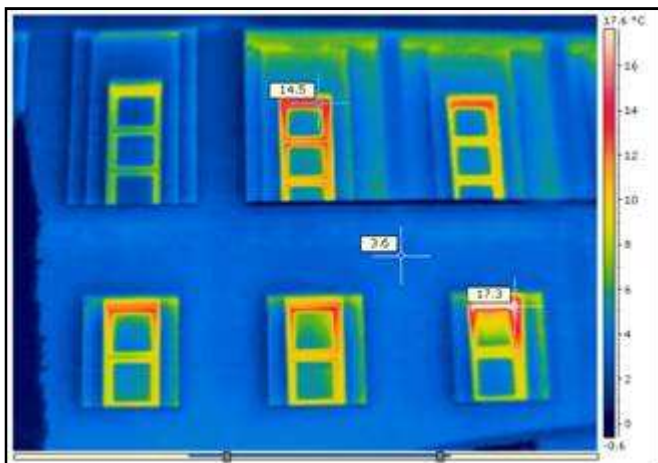
Figura 2: Vista de la fachada del edificio.

Se observan diferencias apreciables entre el marco y el cristal de la ventana.  
Las pérdidas de calor a través del marco de las ventanas se aprecian en todo el perímetro del edificio

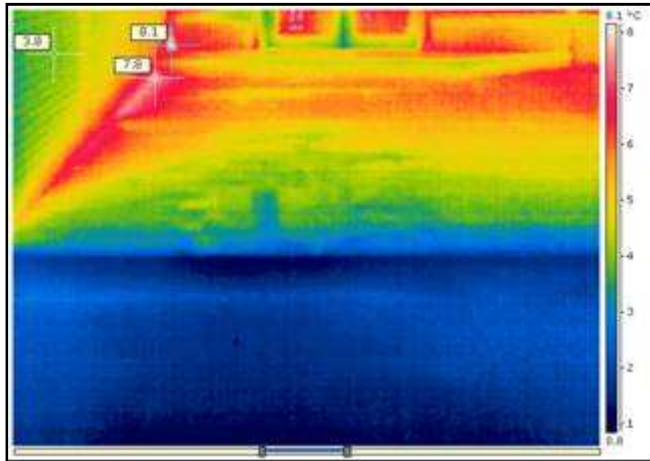
Figura 3: Vista de la entrada principal al edificio.

Se observa pérdidas de calor en la zona del rincón a través de las uniones de las paredes de la fachada con el suelo.

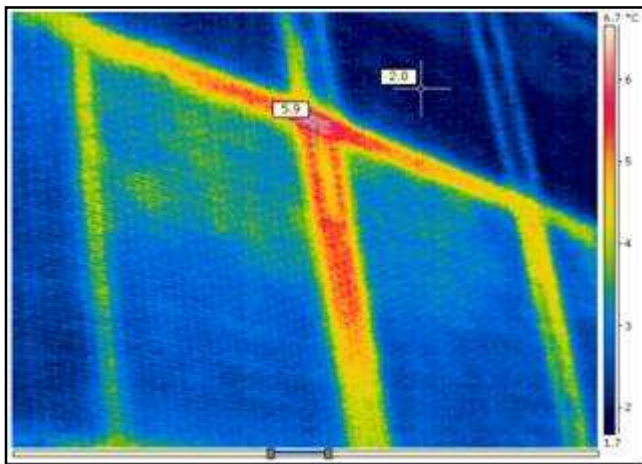
Figura 4: Vista de la fachada del edificio.

Mal aislamiento de la fachada en su construcción. Se observa la diferencia de calor entre las vigas de sujeción y la pared de caravista.

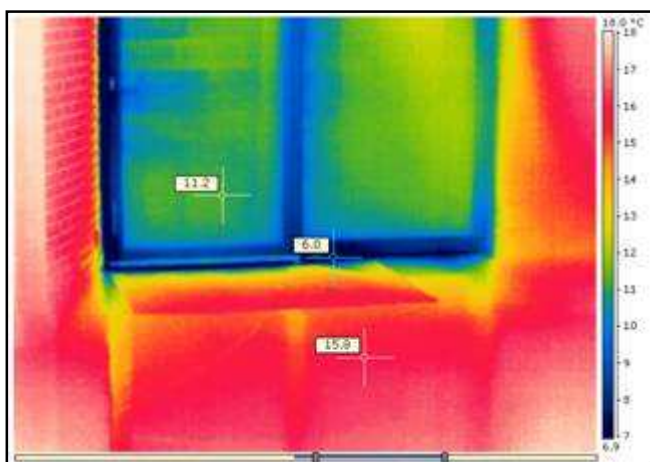
Figura 5: Puerta de salida al exterior.

Infiltraciones causadas por un ajuste de la puerta en su montaje, permitiendo la entrada hacia el interior del edificio por la parte inferior de la misma.

Una de las anomalías que más se repite en los edificios es la entrada de aire a través de las puertas de entrada por la unión del suelo. Esto se puede deber a un mal ajuste de las puertas, o a que su uso las ha llevado a vencer su ajuste natural. Se recomendaría la instalación de burletes o bajo-puerta, para evitar la entrada de aire del exterior.

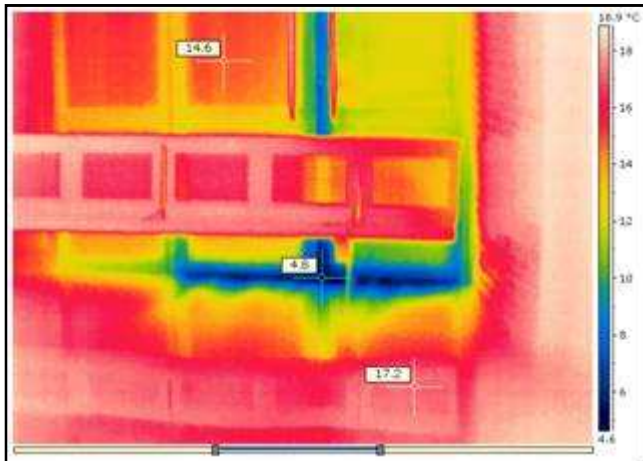
Figura 6: Puerta de acceso al patio central.

Mal ajuste de la puerta en su montaje, permitiendo la entrada hacia el interior del edificio.

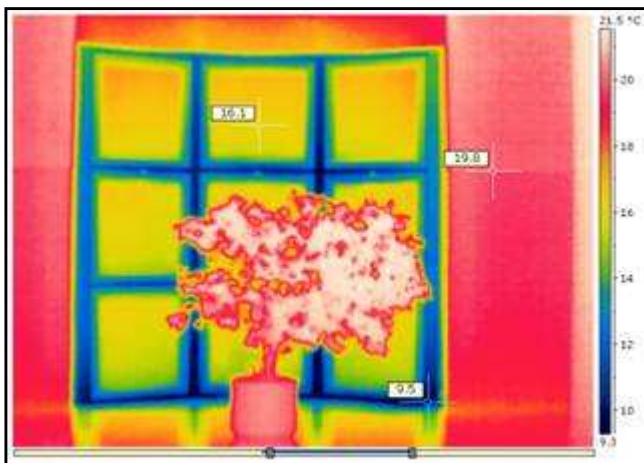
Figura 7: Ventanal en zona común.

Se observa infiltraciones de aire a través de los marcos del ventanal. Esto es debido a un mal sellado.

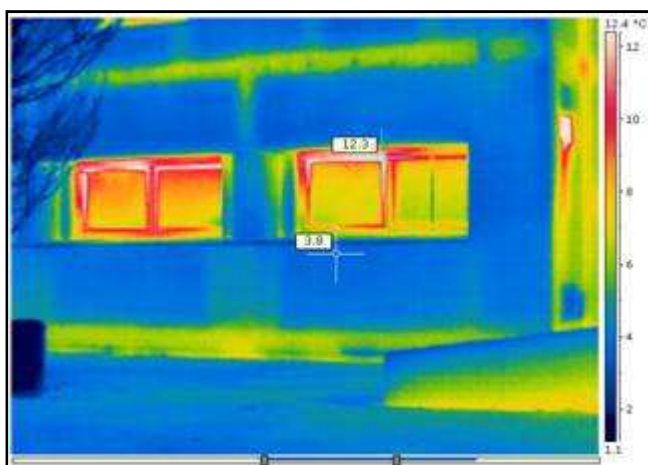
Figura 8: Vista de la fachada del edificio.

Pérdidas de calor, a través de la unión del marco de la ventana con la fachada.

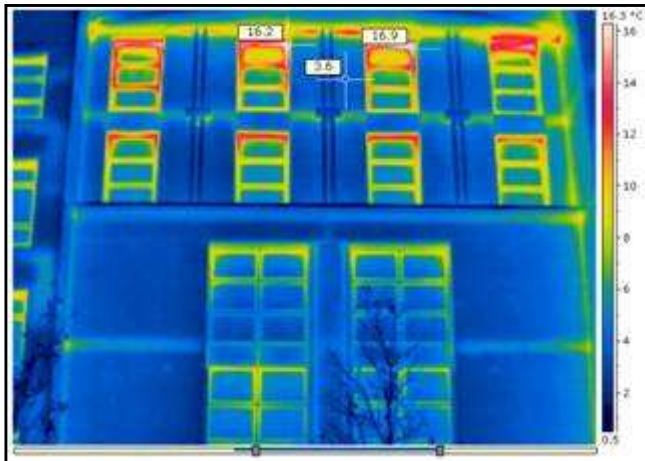
Figura 9: Vista de la fachada del edificio.

Se observan diferencias apreciables entre el marco y el cristal de la ventana.  
Las pérdidas de calor a través del marco de las ventanas se aprecian en todo el perímetro del edificio

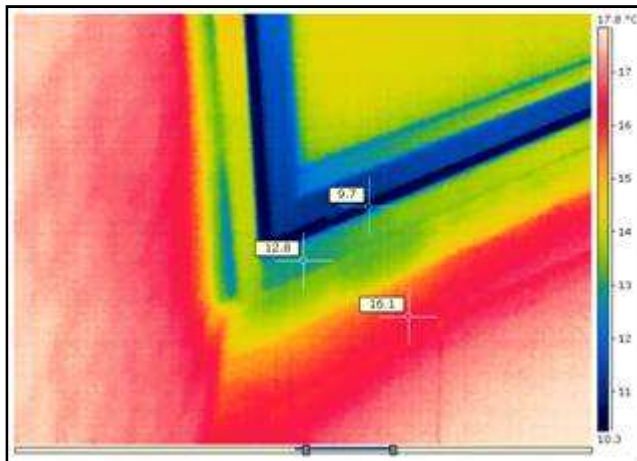
Figura 10: Vista de la entrada principal al edificio.

Se observa pérdidas de calor en la zona del rincón a través de las uniones de las paredes de la fachada con el suelo.

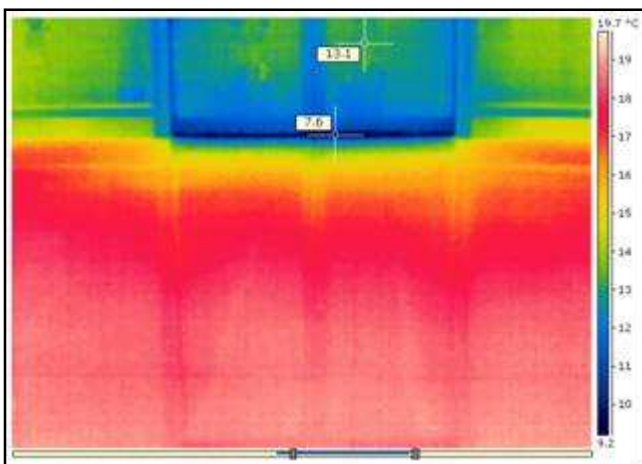
Figura 11: Puerta de entrada del edificio.

Infiltraciones causadas por mal ajuste de la puerta en su montaje, permitiendo la entrada de aire hacia el interior.

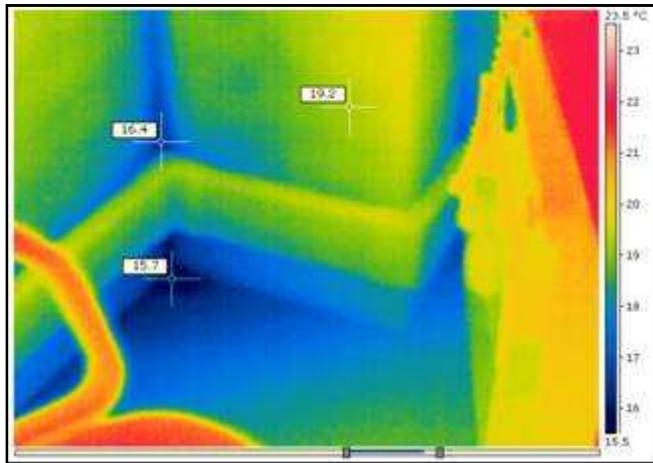
Figura 12: Pared de una oficina.

Infiltraciones causadas por un mal aislamiento de las juntas de unión entre las paredes.

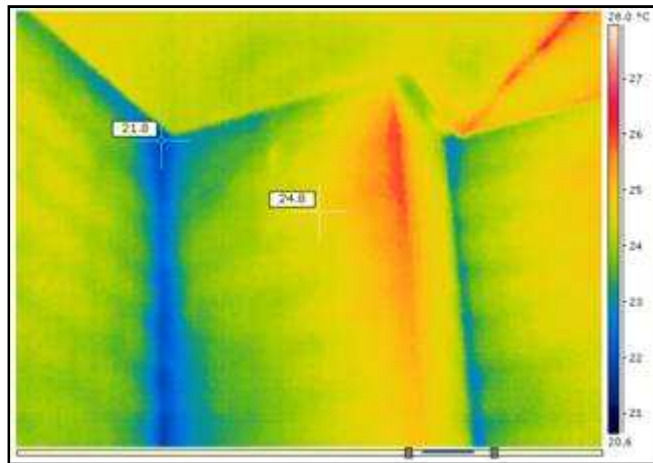
Figura 13: Paredes de un aula

Infiltraciones de aire exterior a través de las juntas de conexión de las paredes.

Se debe a un mal aislamiento de la zona.

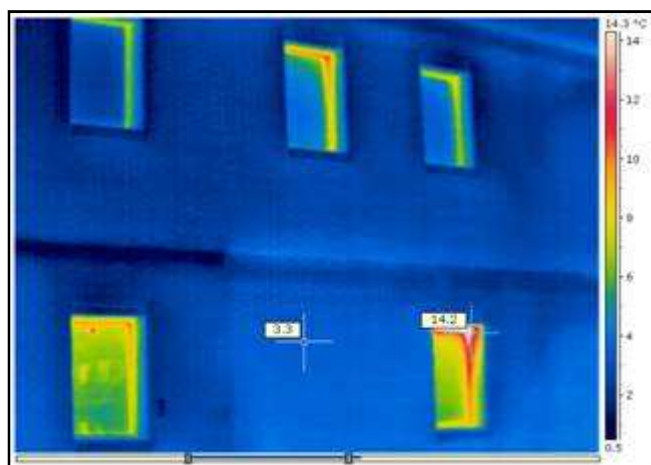
Figura 14: Vista de la fachada del edificio.

Pérdidas de calor, a través de la unión del marco de la ventana con la fachada.

Como resumen final, se recomendaría la revisión de las ventanas del edificio Polivalente, que es de nueva construcción y que se observa gran cantidad de entrada de aire, a través de la junta de unión de la ventana con la pared.

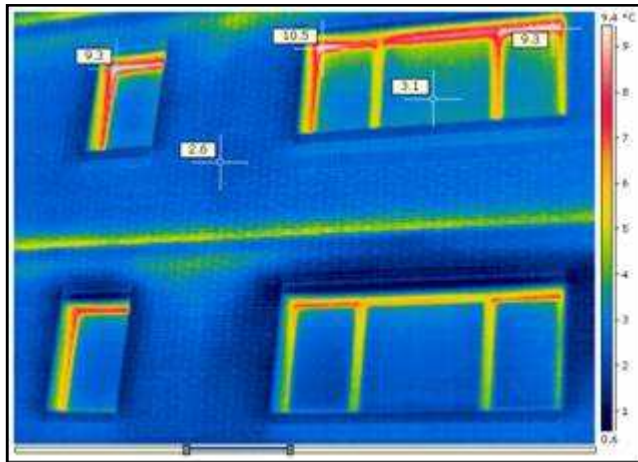
Figura 15: Vista de la fachada del edificio.

Se observan pérdidas de calor entre el marco y el cristal de la ventana.

Además, las pérdidas de calor a través de los cerramientos se hacen visibles.

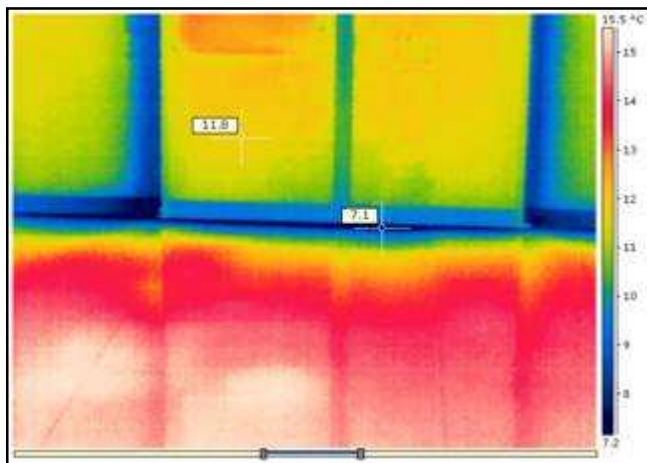
Figura 16: Entrada del edificio visto desde en interior.

Infiltraciones de aire por la parte inferior de la puerta automática.

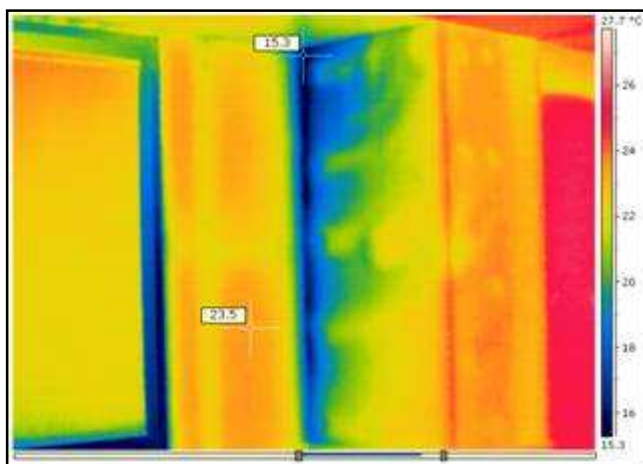
Figura 17: Vista de los cerramientos de un aula.

Infiltraciones causadas por un mal aislamiento de los cerramientos. El diferencial de gradiente térmico es de 8 °C.

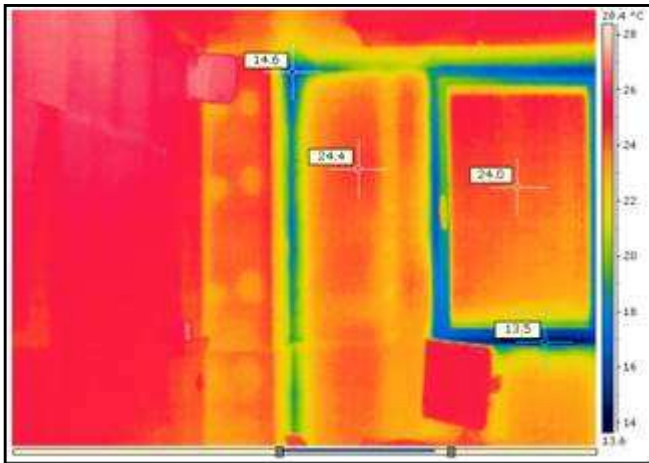
Figura 18: Vista de un aula.

Infiltraciones causadas por un mal aislamiento de las juntas de unión entre las paredes.

Además, se observa infiltraciones de aire a través de la junta de las ventanas.

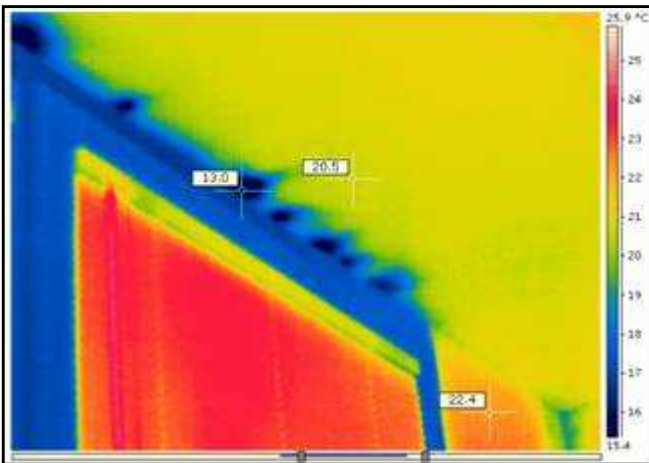
Figura 19: Paredes de un aula

Infiltraciones de aire exterior a través de las juntas de conexión de las paredes.

Se debe a un mal aislamiento de la zona, ya que se observa la entrada de aire.

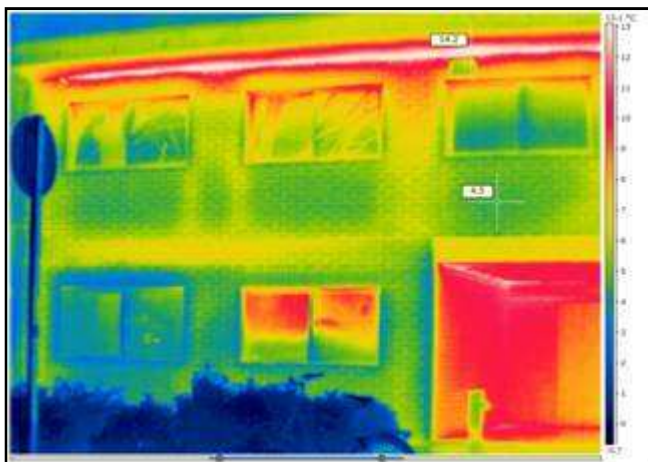
Figura 20: Vista de la fachada del edificio.

Pérdidas de calor, a través de los cerramientos de la fachada.

El diferencial térmico es de 10 °C.

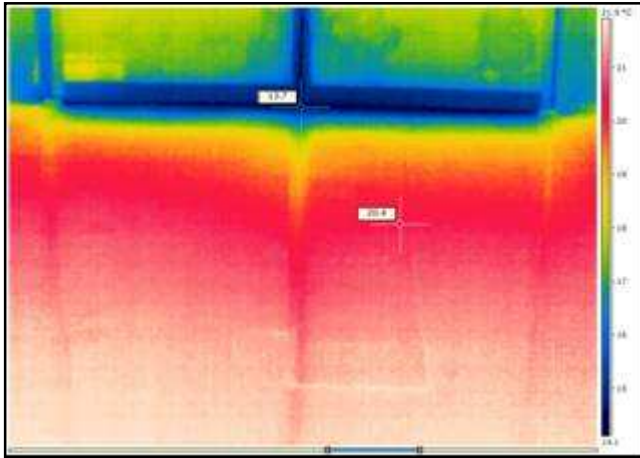
Figura 21: Entrada al edificio por la puerta principal.

Infiltraciones de aire por la parte inferior de la puerta automática.

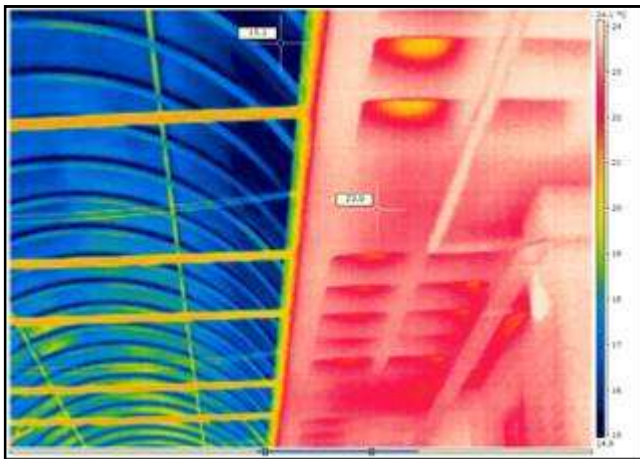
Figura 22: Pasillo central del edificio.

Diferencial térmico de 8 °C entre el lucernario y el techo.

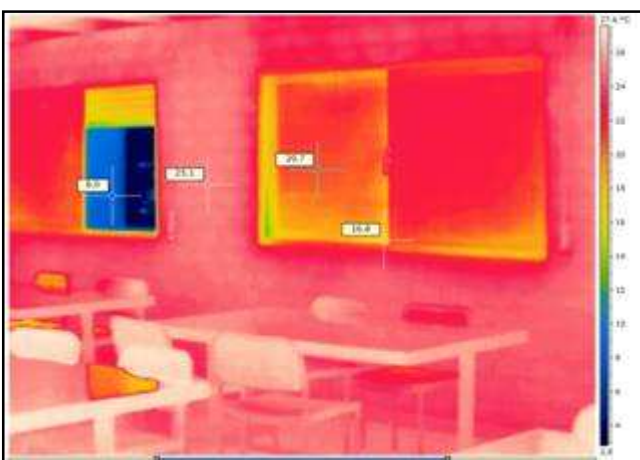
Figura 23: Biblioteca

Doble ventana en la biblioteca. Se observa mínimas infiltraciones de aire a través de las juntas de las mismas.

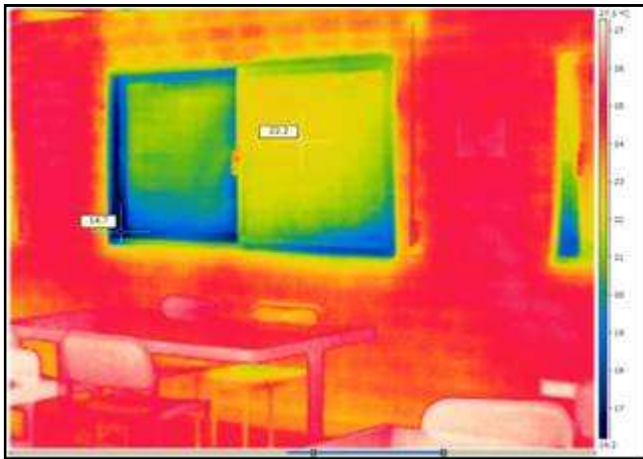
Figura 24: Ventana de un aula

Infiltraciones causadas por un mal aislamiento de las juntas de unión entre cristal y marco de la ventana.

El diferencial térmico es de unos 8 °C.

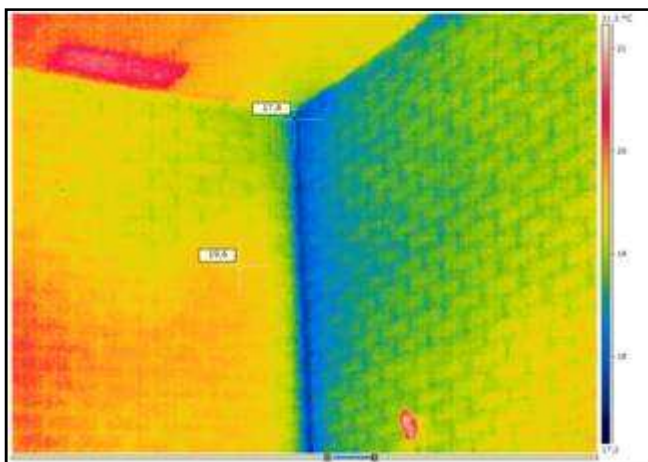
Figura 25: Paredes del comedor.

Infiltraciones de aire exterior a través de las juntas de conexión de las paredes.

El diferencial térmico es mínimo 2 °C., pudiendo estar bien aislado.

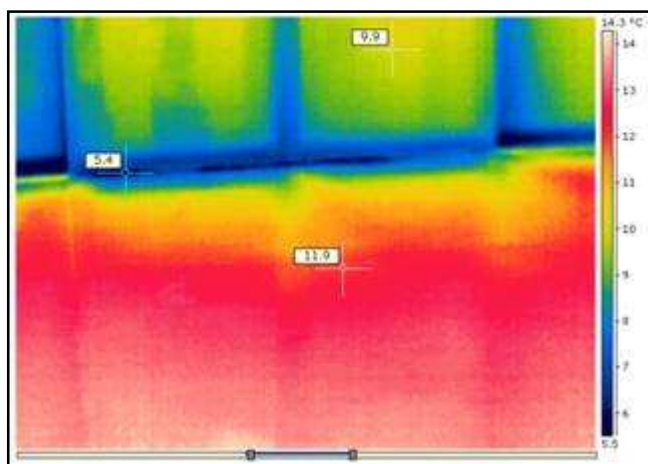
Figura 26: Puerta de entrada desde el interior.

Infiltraciones de aire por la parte inferior de la puerta automática.

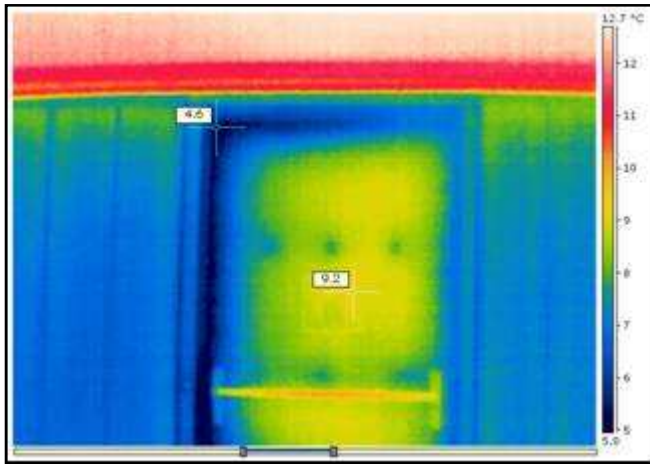
Figura 27: Puerta de emergencia en zona de paso..

Infiltraciones de aire por la parte superior de la puerta de emergencia.

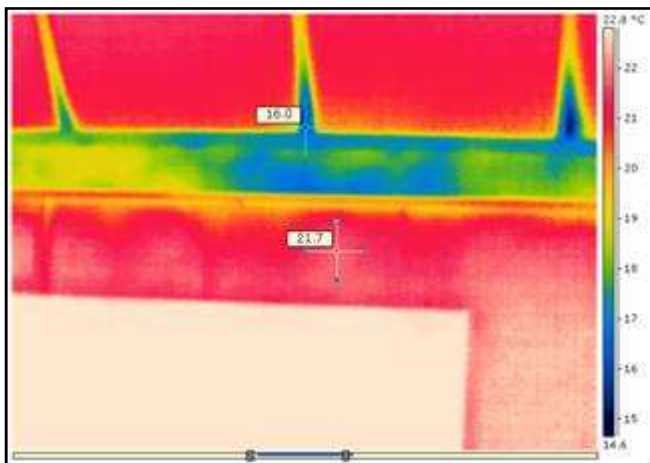
Figura 28: Vista de los cerramientos de un aula.

Infiltraciones de aire y posibilidad de humedades. Mal aislamiento de la cubierta.

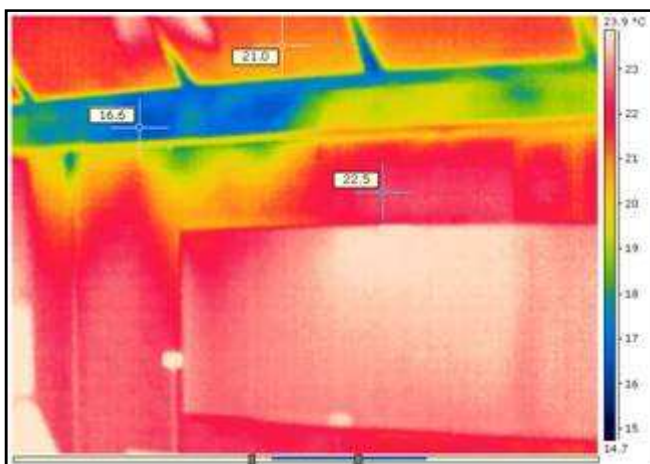
Figura 29: Vista de un aula.

Infiltraciones causadas por un mal aislamiento de las juntas de unión entre las paredes.

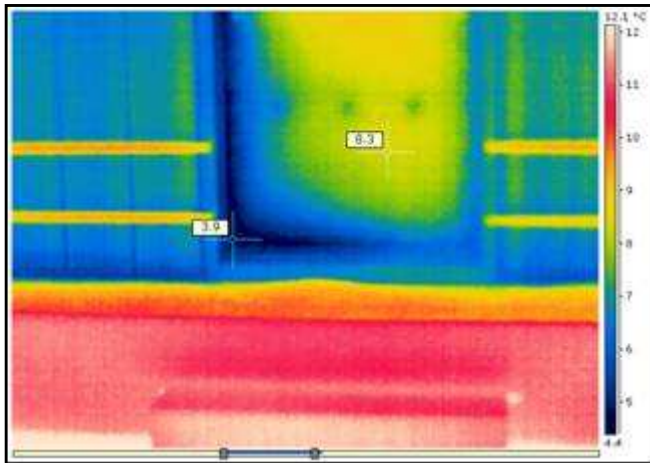
Figura 30: Puerta de emergencia en zona de paso.

Infiltraciones de aire exterior a través de la puerta de emergencia. Diferencia gradiente de 4,5 °C

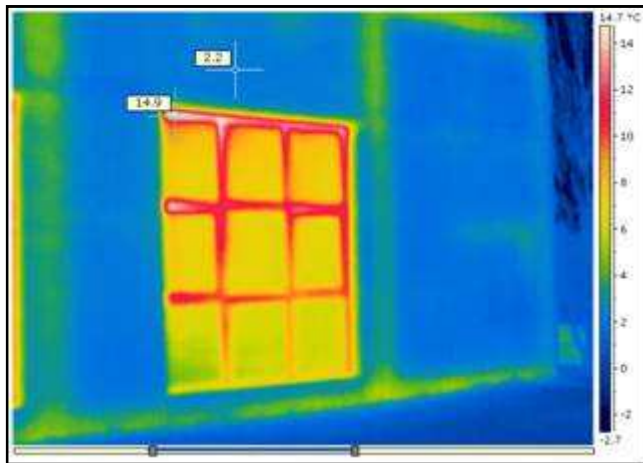
Figura 31: Vista de la fachada del edificio.

Se observan pérdidas de calor entre el marco y el cristal de la ventana.

El diferencial gradiente es de 13 °C

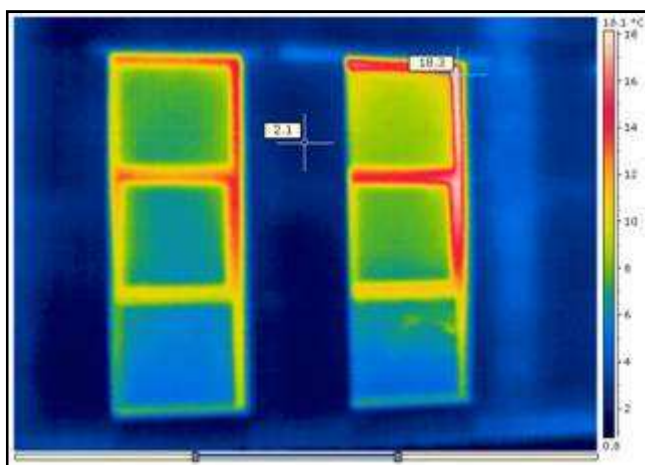
Figura 32: Entrada del edificio.

Se observan pérdidas de calor en todos los marcos de las ventanas del edificio.

El diferencial gradiente es en algunos casos de 15 °C

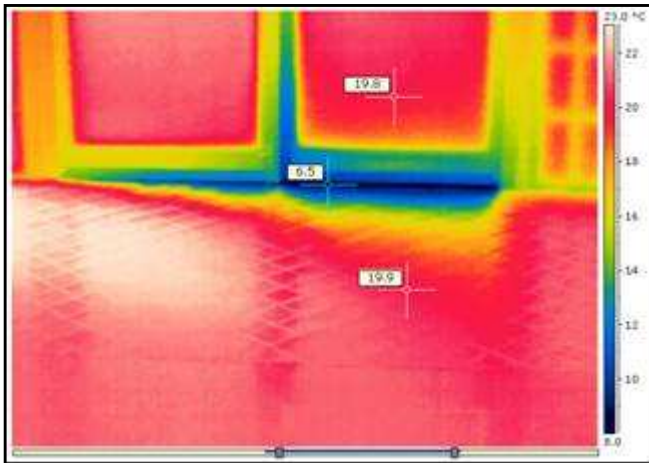
Figura 33: Puerta de salida al patio trasero.

Infiltraciones causadas por un mal aislamiento y ajuste de las puertas. El diferencial de gradiente térmico es de 13 °C.

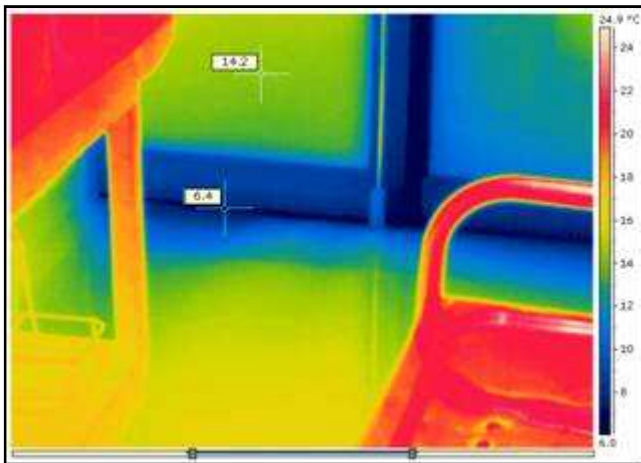
Figura 34: Vista de un laboratorio

Infiltraciones causadas por un mal aislamiento y ajuste de las puertas.

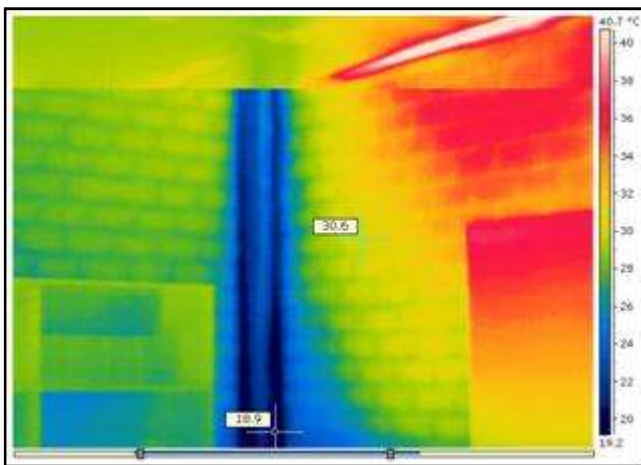
Figura 35: Vista de un despacho.

Infiltraciones de aire exterior a través de las juntas de conexión de las paredes.

Se debe a un mal aislamiento de la zona, ya que se observa la entrada de aire exterior.

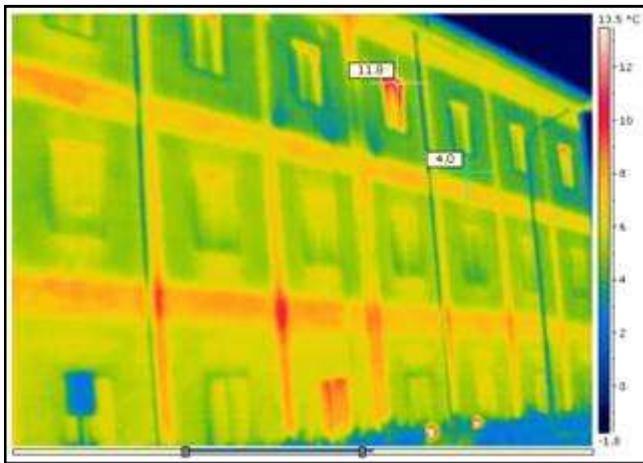
Figura 36: Vista de la fachada del edificio.

Se observan pérdidas de calor en una de las ventanas, pudiendo ser producido por la abertura de la misma. En el resto del edificio no se observan anomalías.

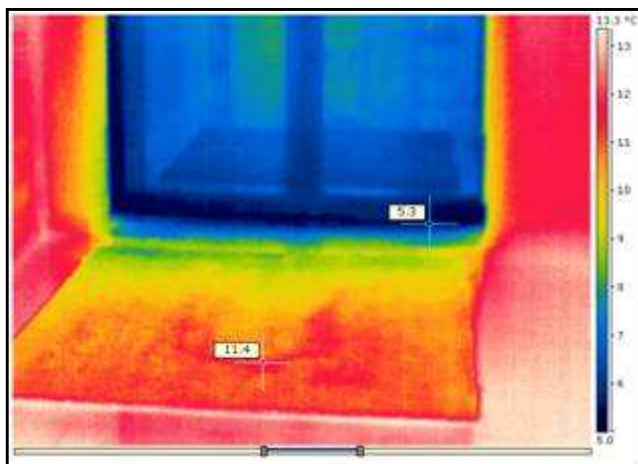
Figura 37: Entrada del edificio visto desde en interior.

Infiltraciones de aire por la parte inferior de la puerta automática.

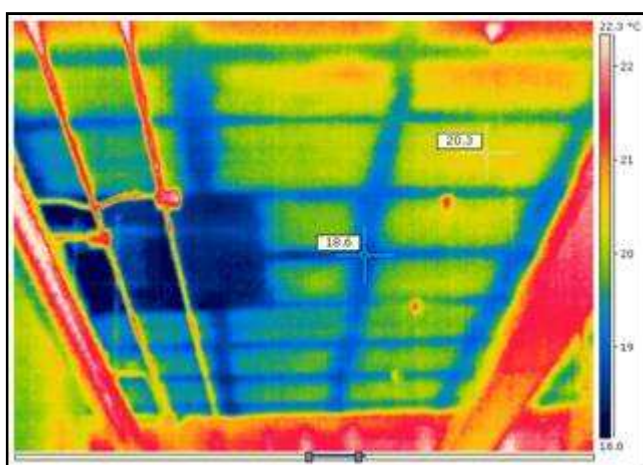
Figura 38: Vista del techo de un laboratorio.

Infiltraciones causadas por un mal aislamiento de los cerramientos. La cubierta está mal aislada, pudiendo observarle las vigas de sujeción.

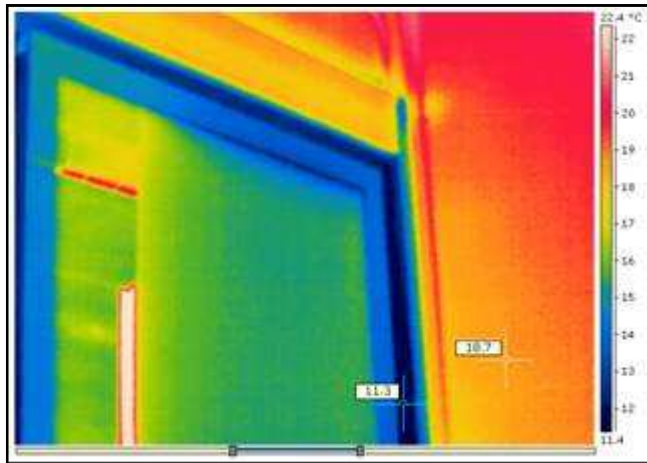
Figura 39: Vista de un aula.

Infiltraciones causadas por un mal aislamiento entre las juntas de la ventana y el cristal.

El diferencial térmico es de 7 °C.

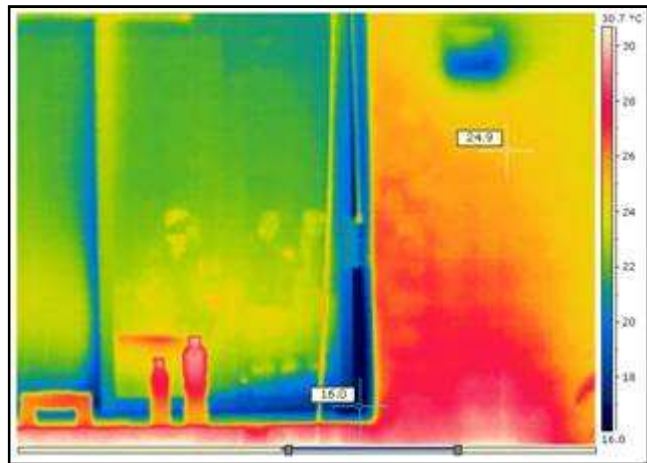
Figura 40: Paredes de un despacho.

Infiltraciones causadas por un mal aislamiento entre las juntas de la ventana y el cristal.

El diferencial térmico es de 9 °C.

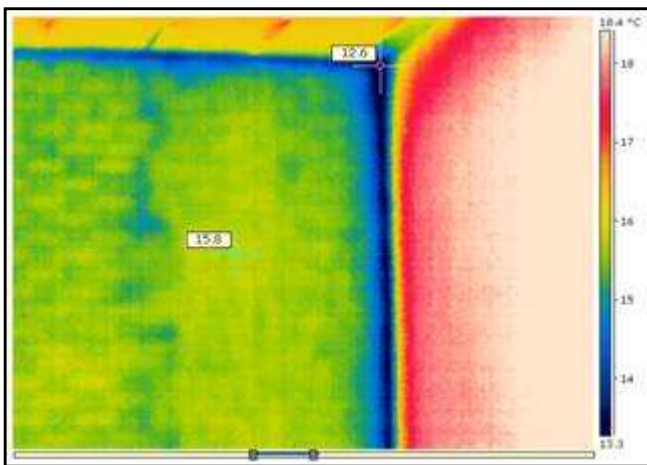
Figura 41: Vista de un pasillo.

Infiltraciones causadas por un mal aislamiento de las juntas de unión entre las paredes.

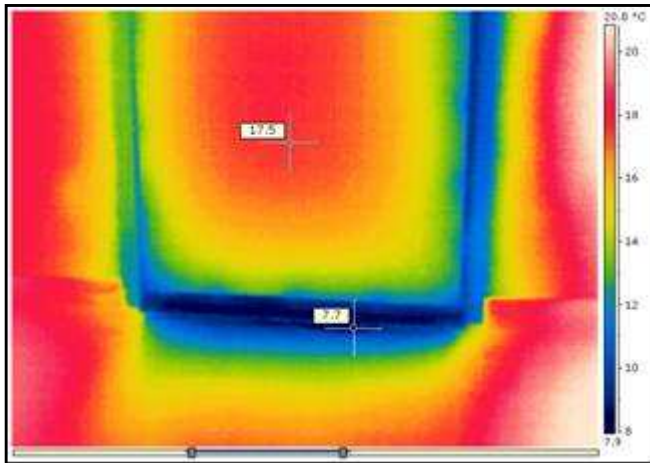
Figura 42: Paredes de un aula

Infiltraciones de aire exterior a través de la zona inferior de la puerta de emergencia.

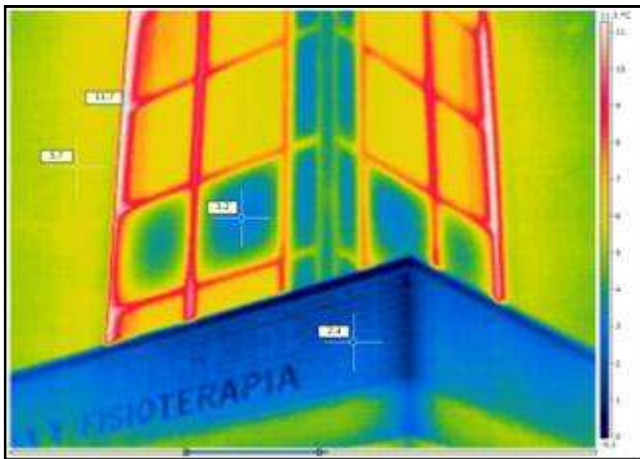
Figura 43: Vista de la entrada del edificio.

Se observan pérdidas de calor entre el marco y el cristal de la ventana.

El gradiente térmico es de 9 °C.

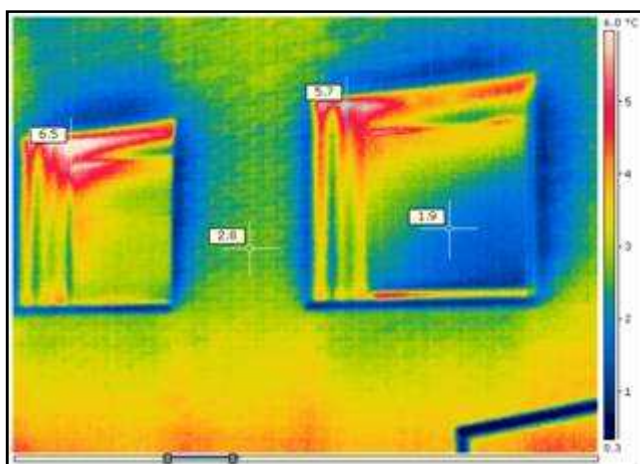
Figura 44: Vista de la fachada del edificio.

Infiltraciones de aire entre el marco y el cristal de la ventana.

La diferencia de temperatura es baja por la doble ventana.

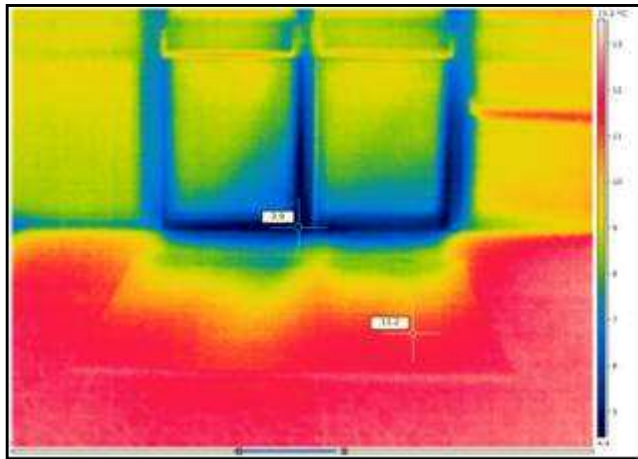
Figura 45: Vista de la puerta de entrada.

Se observa la entrada de aire desde el exterior a través de la parte inferior de la puerta de entrada.

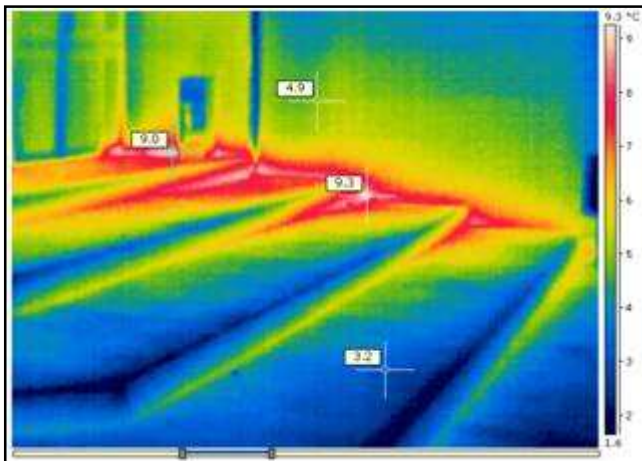
Figura 46: Vista de la entrada.

Infiltraciones causadas por un mal aislamiento de las juntas de unión entre las paredes y el suelo.

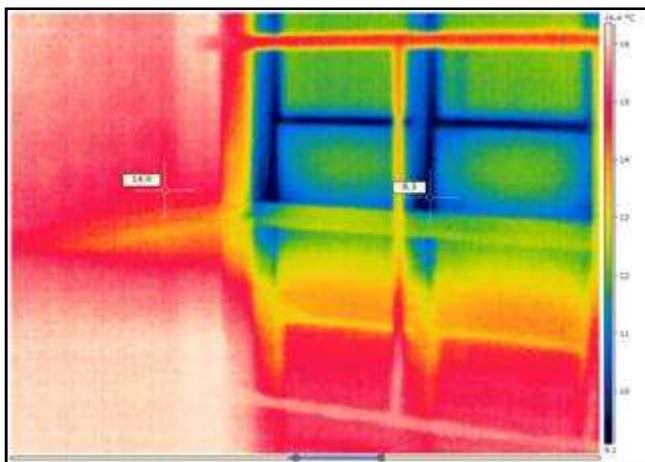
Figura 47: Paredes de un aula

Se observa la entrada de aire desde el exterior a través de las rendijas de la puerta.

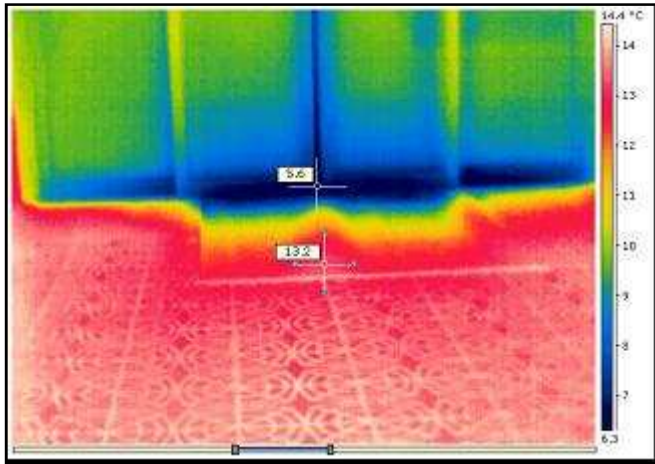
Figura 48: Vista de una puerta de salida al exterior.

Infiltraciones causadas por un mal ajuste de la puerta de salida.

El diferencial térmico es de 8 °C.

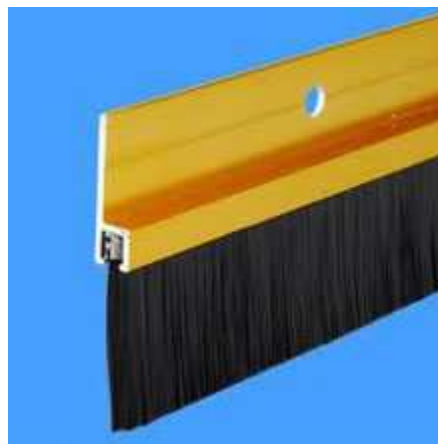
Figura 49: Burlete, elemento que corta la infiltración en puertas de salida al exterior

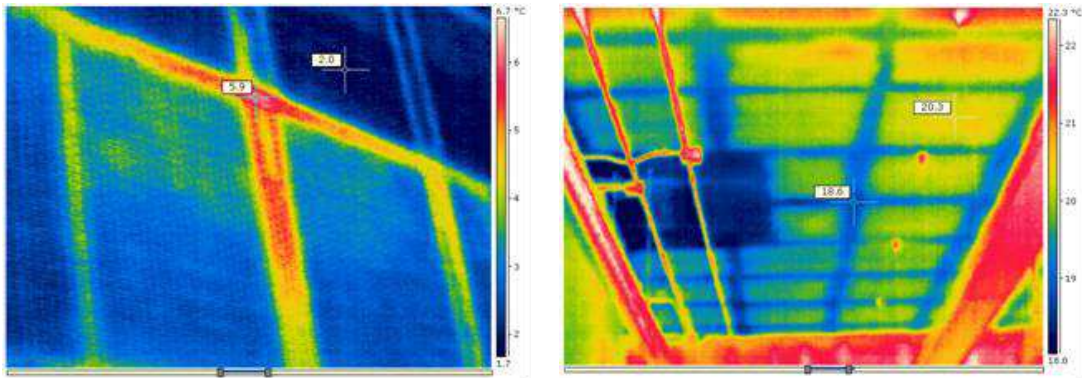
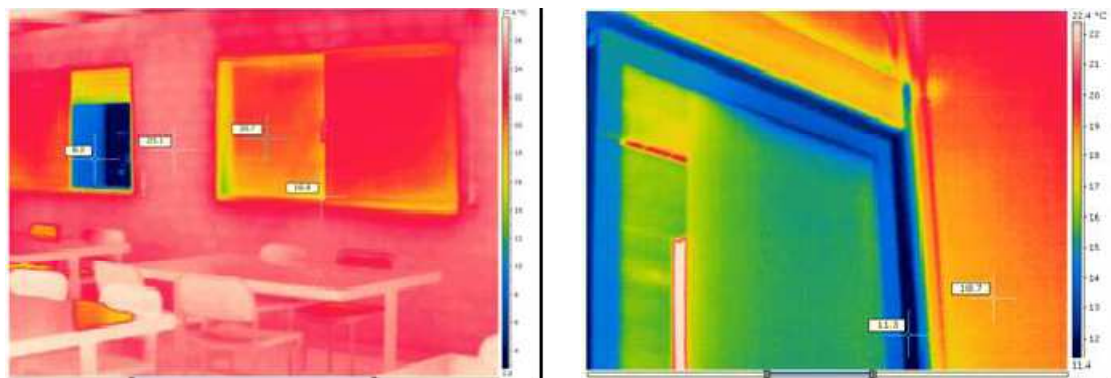
En la imagen de abajo, se observa la termografía de una doble ventana y la termografía de una ventana simple. La diferencia de gradiente térmico entre ambas es considerable, ya que en la imagen de la izquierda no se observa entrada de aire del exterior.

El último comentario se dedica a incidir en la importancia del aislamiento en las fachadas, y en la instalación de doble ventana en los edificios.
